## ① 鉄道事故等の発生状況

## ④ 鉄道事故等の事例

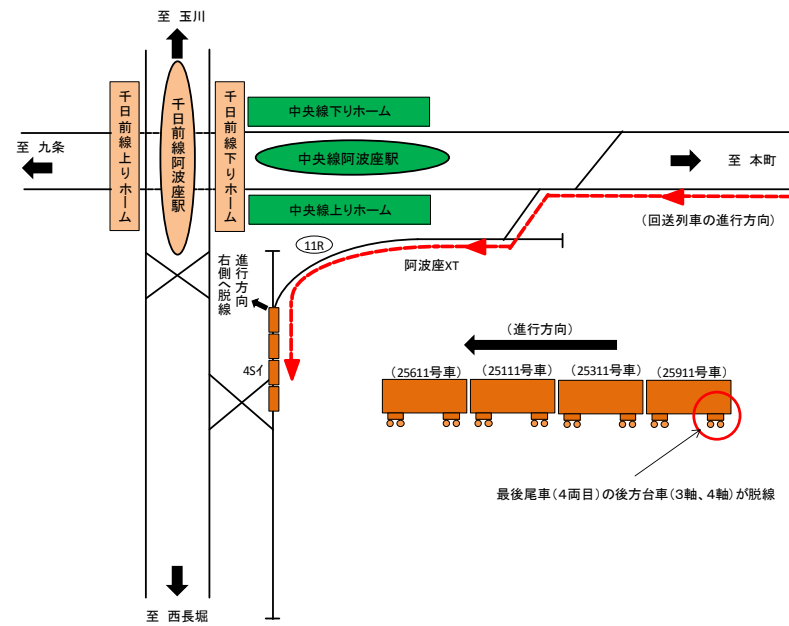
森之宮検車場から中央線を経由して千日前線に回送していた4両編成の入換車両のうち、最後尾車両の後部台車が脱線し、多くのお客さまにご迷惑をお掛けしました。

発生日時：2013年12月17日（火曜日）6時49分 天候：曇  
 発生場所：地下鉄千日前線阿波座駅側線（中央線～千日前線連絡線）  
 その他：影響人員 約5万人、支障時間 約3時間半

今回の事故は以下の複数の要因が重なって脱線に至ったと推定されました。

- 現場付近では、カントが100 mmから50 mmに逡減される（逡減倍率300倍）ことによる構造的な平面性狂い（軌道のねじれ）が存在するため外軌側輪重が減少すること。
- 曲線半径が70mから67mに小さくなることにより転向横圧を主体とする内軌側横圧が増加すること。
- 当該車両の車輪が削正直後（走行距離約5.5 km）であり、その間に塗油区間がなく、車輪フランジ表面が清浄な状態で連絡線に入ったこと、この際の連絡線付近の湿度が低かったことが引き金となって、車輪とレールの摩擦係数が高くなった可能性が考えられること。

- 本事故発生の際には、外軌側車輪は絶縁継目の手前より乗り上がりを開始したと考えられる。この際、脱防ガードが脱線の防止機能を発揮したと考えられるが、同継目付近において脱防ガードが一時的に途切れて敷設されていたために、同継目の先で脱線するに至ったと考えられる。

当局の調査結果を提示し、現地及び脱線車両の確認を実施するとともに、現地で測定した軌道検測データを使用して推定脱線係数比の計算を行ったところ、脱線の原因は外軌側車輪が外軌に乗り上がったことにより発生したと推定されました。また推定脱線係数比の計算による乗り上がり脱線に対する安全性の確認においては、通常の走行条件下では乗り上がりが発生する線形条件ではないことが確認されました。

- 構造的な平面性狂い（軌道のねじれ）の解消
- 車輪削正直後の車輪フランジ部に塗油を実施

- 脱線防止ガードの連続性の確保
