※ 鉄道事故等の発生状況と対応

## 駅的安全

## 日々のメンテナンス

## Ⅱ 事故・災害等への備え

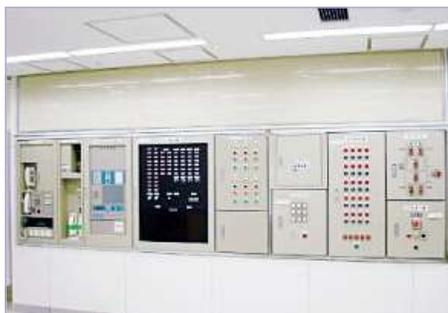
防災盤

駅内の防災設備等を集中管理するために、駅長室内に設置しています。

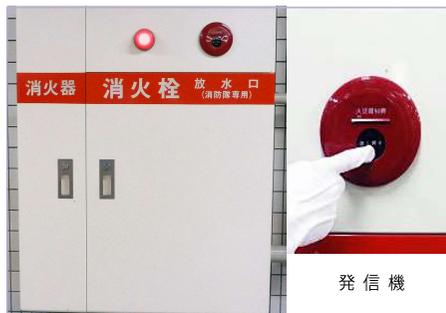
火災報知器・消火栓

火災の発生を駅長室に自動的に通報する感知器と消防隊などが使用する消火栓を設置しています。火災を発見した場合は、発信機のボタンを押して駅社員にお知らせください。

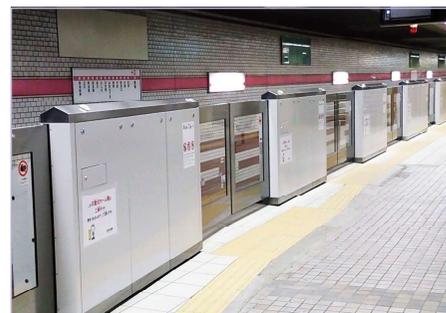
可動式ホーム柵

お客さまの線路への転落を防ぐための可動式ホーム柵を設けており、引き続き整備拡充に努めます。

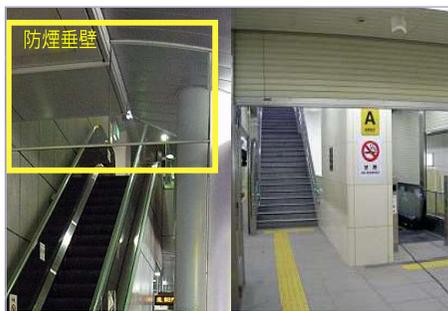
防煙垂壁・防火シャッター

地下駅のホームで火災が発生したときに煙の流動を防ぎ、お客さまの避難経路を確保するための設備です。

防火シャッターは、煙を感知すると床面から2mの高さまで自動的に降下します。

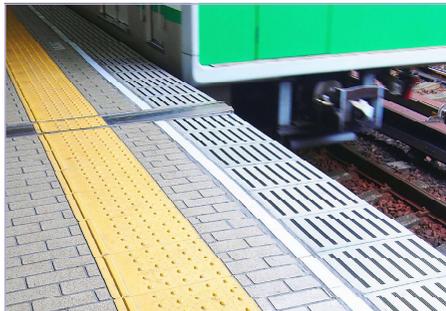
内方線付き点状ブロック

ホームの内側に線状の突起を設け、ホームの安全側を表示した点状のブロックを設けています。

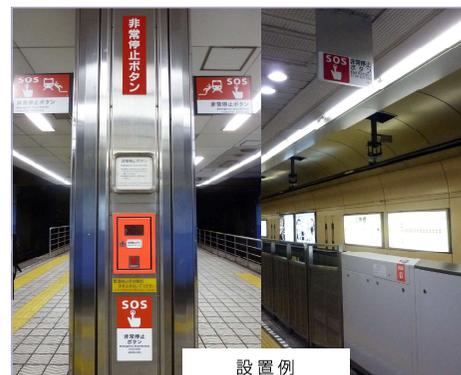
非常停止合図装置

お客さまが線路に転落したときなど、列車を直ちに停止させるための設備を設けています。線路に人が転落した場合など、列車を直ちに止めなければならないときには、スライドカバーを開けてボタンを押してください。

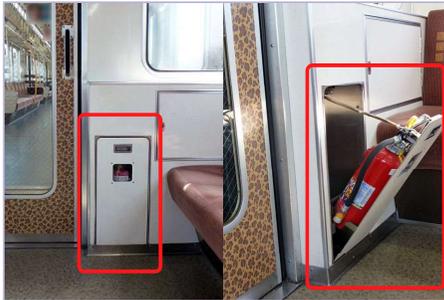
消火器

車両の火災等に備え、各車両に消火器を1個設置しています。

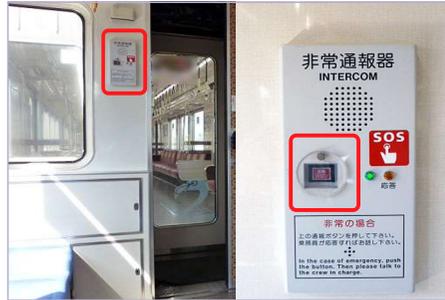
非常通報装置

車内での異常を乗務員に知らせるための設備で、各車両の前後に配置しています。  
ニュートラム車両では、各乗降扉横に設置しています。

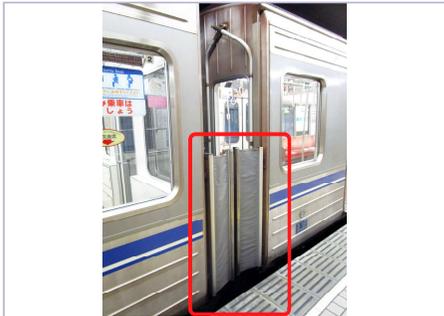
転落防止装置

電車の連結部から線路に転落するのを防止するための設備です。

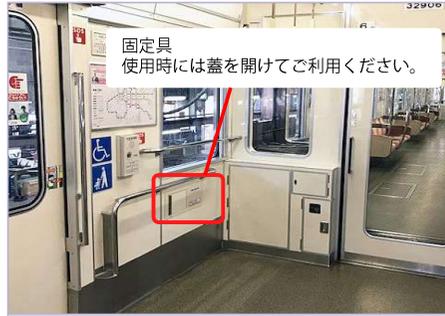
車椅子（ベビーカー）スペース

車椅子やベビーカーをご利用のお客さまに安心してご利用していただくスペースで、電車の走行により車椅子などが大きく移動することを防ぐよう、固定用の金具付きロープもつけています。

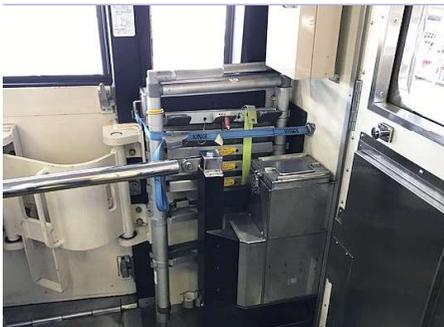
非常はしご

途中線路上に電車が停止して、その後の運転ができなくなったときに電車から線路に降りていただくための設備です。  
(弊社では線路のほとんどがトンネル構造になっているため、電車の両先頭からの避難を原則としています。  
避難の際には、乗務員・駅係員の指示に従ってください。)

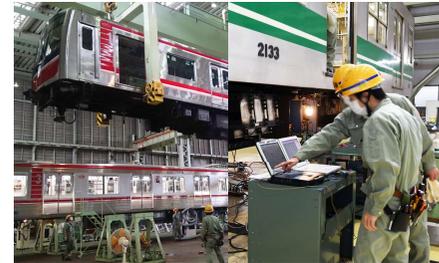
車両

車両技術者は、安全走行に重要な役割を果たす車輪の定期的な形状の測定及び目視・触手点検のほか、車両走行時の「音」にも注意を傾け、車輪の状態を把握し、損傷の早期発見に努めています。また、車輪に関する問題が発生した場合は、他の保守部門と連携しながら問題の解決を図っています。

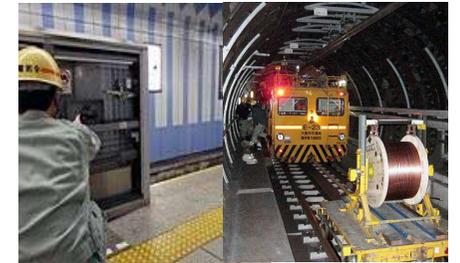
電気

電気技術者は、列車の走行音を聞き分けるとともに、目視により電車線とパンタグラフ（集電靴を含む。）との接触状況を確認し、細かな損傷状態を把握し、必要により電車線の調整や交換を行っています。また、お客さまの線路への転落を防止するために設置している可動式ホーム柵等の点検整備も行っています。

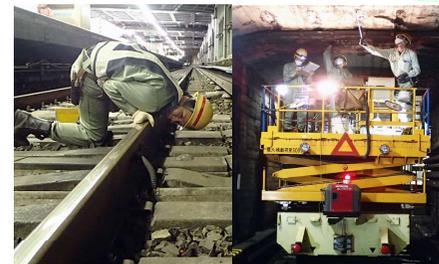
工務

保線技術者は、列車走行時の「音」をキャッチし、正常な音と損傷時の走行音を聞き分け、その上で、目視や詳細な調査により損傷状態を把握し、対策が必要な部位について、応急措置や対策を講じています。また、構築物を担当する技術者は、コンクリート片の剥落ひとつが重大事故に直結する恐れがあることから、従来の顕在化した劣化に対する事後保全だけではなく、事前に劣化を抑制する予防保全に力を注いで構築物の延命化を図っています。

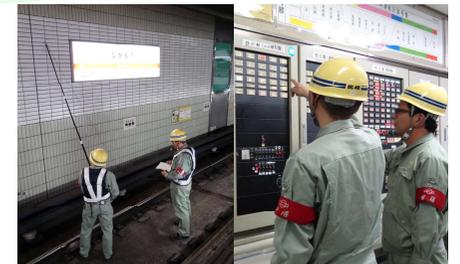
建築

建築技術者は、早期に仕上げ材の欠陥を発見するため、定期的目視や打音による検査を行い、対応が必要な部位については、応急措置を行っています。また、駅内で火災等が発生した場合に対応の要となる防災盤の点検整備も行っています。

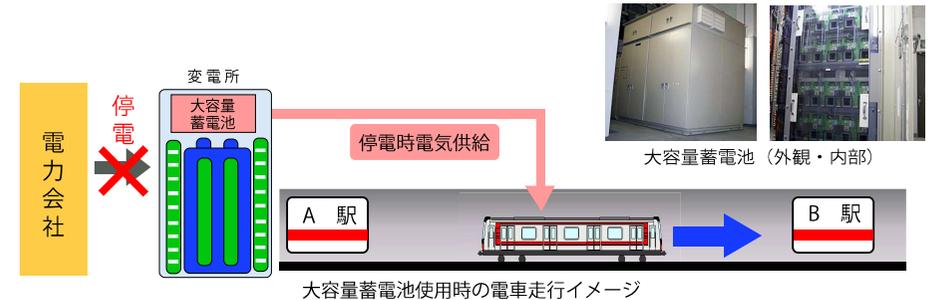
地震発生時に電力会社からの電力供給が途絶えても、駅間にある電車が立ち往生することなく次駅まで運転することができるよう、津波浸水範囲の路線の中で必要な区間に地上型大容量蓄電池の設置に取り組んでいます。

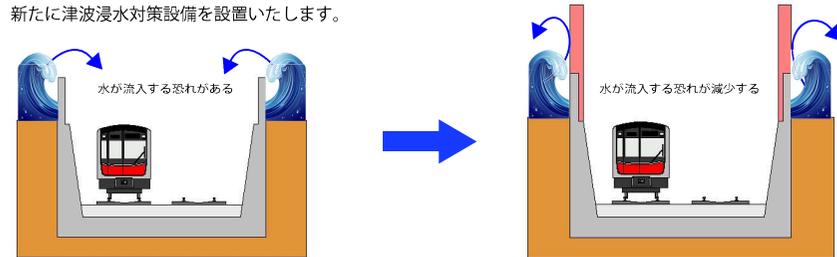
従前から地下鉄の駅出入口については、高潮対策としての施設整備は行っていますが、新たに大阪府から公表された津波浸水範囲に位置する駅出入口、変電所や換気口などの設備のうち、現状では津波から施設を守ることができない施設に対して、新たに津波浸水対策設備を設置いたします。

線路が地下から地上に移行する区間などの対策イメージ

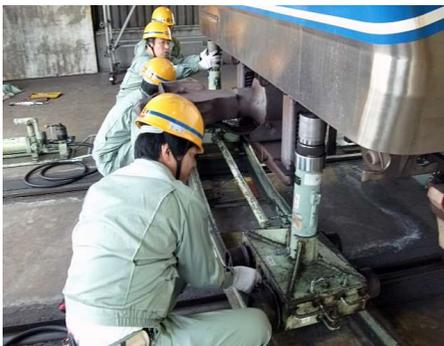
脱線復旧訓練

電車が脱線した場合を想定し、油圧ジャッキを用いて車体と車輪を持ち上げてレールに戻す訓練や、何らかの理由で車輪（車軸）が回転しなくなった場合を想定した車両搬送訓練を行っています。また、異常時の対応についてはその路線を担当する基地から出勤していましたが、異常が発生している場所に一番近い車両基地から出勤する想定訓練を行い、迅速な初動対応にも取り組んでいます。

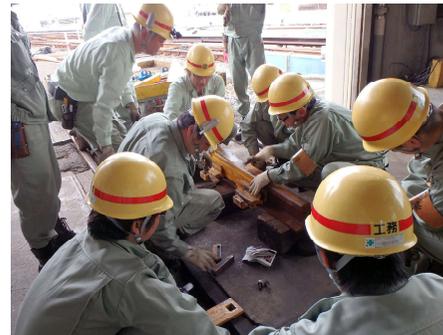
応急処置器の取り付け

営業時間中にレールに折損などが発生した場合でも電車を安全に走行させるため、安全かつ迅速に応急処置器を設置する訓練をはじめ、さまざまな事象を想定した訓練に取り組んでいます。
