日々の点検・メンテナンス

定期検査時に発見された台車枠き裂について

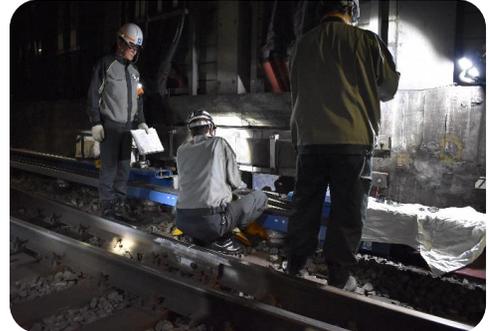
電気設備の点検・メンテナンス

電気技術者は電車の安全・安定輸送と駅舎を快適にご利用いただくため、電気設備の保守を日夜実施しています。各種設備は電気指令所で24時間集中監視するとともに、設備故障時には、保守区社員が現場に駆け付け、故障箇所を特定し、部品交換や修繕を行っています。また、日々の点検では五感を働かせ設備の異常や変化の発見に努め、障害発生前に処置を施し、安全・快適にご利用いただくため尽力しています。

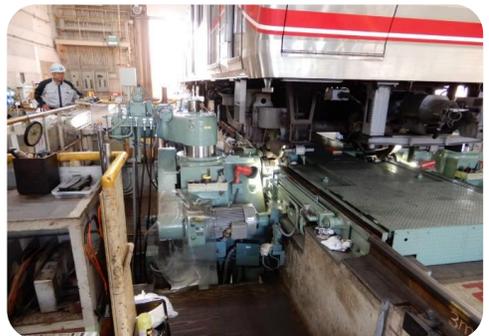
車両の点検・メンテナンス

車両技術者は、安全走行に重要な役割を果たす車輪の定期的な形状の測定及び目視・触手点検のほか、車両走行時の「音」にも注意を傾け、車輪の状態を把握し、損傷の早期発見に努めています。車輪に関する問題が発生した場合は、他の保守部門と連携しながら問題の解決を図っています。

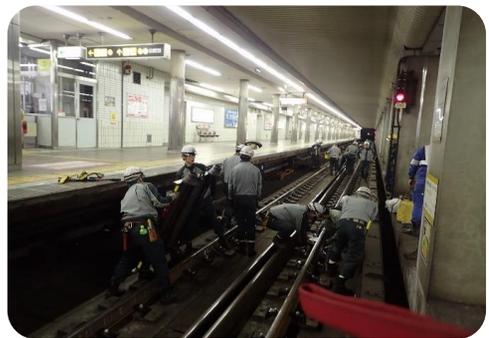
線路や構築物の点検・メンテナンス

保線技術者は、電車走行時の「音」をキャッチし、正常な音と損傷時の走行音を聴き分け、その上で、目視や詳細な調査により損傷状態を把握し、対策が必要な部位について対策を講じています。また、構築物を担当する技術者は、コンクリート片の剥落一つが重大事故に直結する恐れがあることから、事後保全だけでなく、事前に劣化を抑制する予防保全に力を入れて構築物の延命化を図っています。

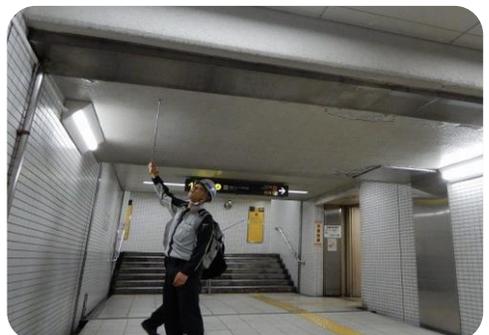
建築物や建築設備の点検・メンテナンス

建築技術者は、早期仕上げ材の欠陥を発見するため、定期的目視や打音による検査を行い、対応が必要な部位については、応急措置を行っています。また、駅構内で火災等が発生した場合に対応の要となる防災設備の点検整備も行い、予防保全に努め安全で快適な施設の提供を行っています。

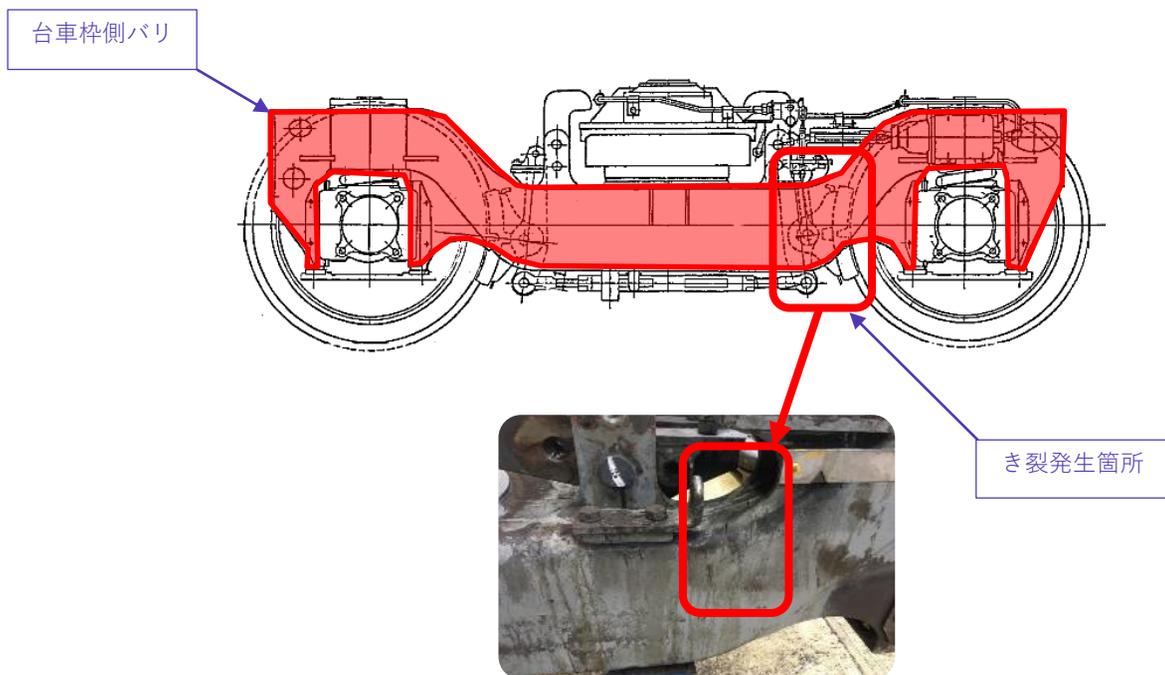
状況：定期検査(全般検査:分解検査)中に御堂筋線21系車両の台車枠側バリアに約300mmのき裂を発見しました。直ちに列車の安全運行に影響を与えるものではありませんでしたが、これを受け、ニュートラム車両を除く全車両(当該車両を除く1293両)について、目視検査による緊急点検及び浸透探傷検査(PT)または磁粉探傷検査(MT)による詳細点検を行い、異常がないことを確認しました。

当該き裂は台車枠側バリ内部の溶接部を起点に発生しており、溶接状況・品質管理・強度評価・外的要因を含め、考えられるすべての解析・検証を行った結果、これらの要因により発生したものではない事が確認されました。また、走行時の安全確認として、試運転により台車に作用する力のモニタリング調査を行った結果、走行中に設計値以上の異常な力がかかっていないことを確認しています。これにより、台車枠に何らかの異常な力が作用し、小さなき裂が発生し経年で進行したことが原因であると推定しました。このように原因調査及び安全確認を行ったところですが、更なる安全確保のため、3項に示す検査体制の強化を図ります。

台車枠側バリについては、4年を超えない期間毎に実施している定期検査(全般検査・重要部検査：分解検査)で目視検査及び、重点検査箇所指定する箇所について探傷検査を行っていましたが、当該箇所を新たに重点検査箇所指定することで検査体制を強化します。き裂等の異常は確実な点検による発見に努め、引き続き安全性向上に取り組みます。
