お客さまの安全・安心を守る

Osaka Metroでは、人と設備の両面からお客さまの安全・安心を守っています。

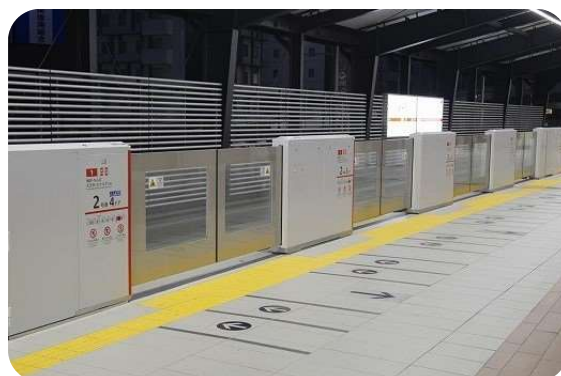
お客さまの線路への転落を防ぐための可動式ホーム柵を設けており、引き続き整備拡充に努めています。

また、可動式ホーム柵設置にあわせて、ホームと列車の段差と隙間を解消するバリアフリー対策工事を進めており、車椅子ご利用者の自力乗降が可能になったほか、ベビーカーや大型のキャリーバックを持った利用者など、多くのお客さまの乗降の利便性を向上させております。

可動式ホーム柵、段差隙間解消（新大阪駅）

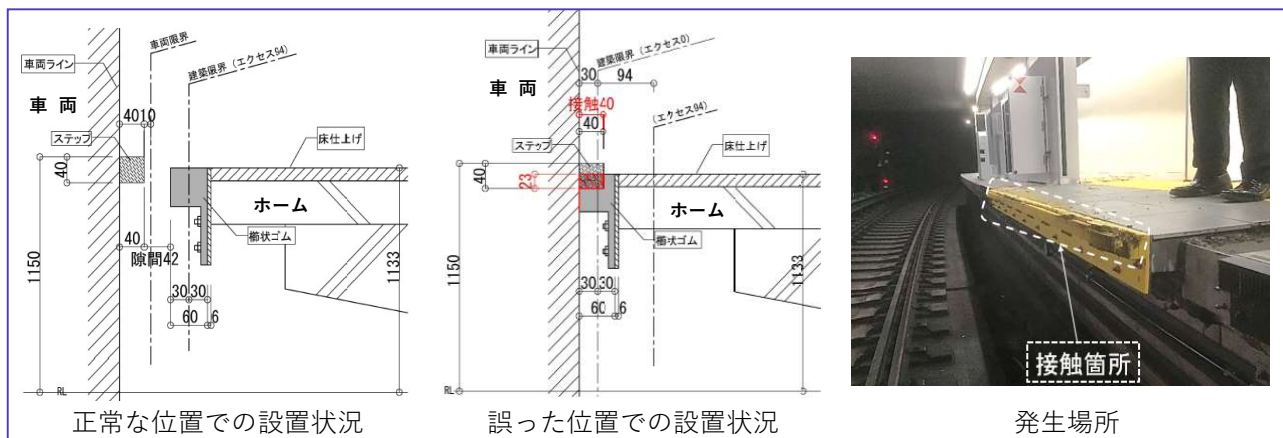
発生場所：御堂筋線梅田駅上りホーム部10-4扉付近（先頭車両）

○調査の結果、ホームと列車の隙間解消のため、前夜に請負工事業者が設置した『くし状ゴム』が、列車に接触したことが判明した。

曲線部において、『くし状ゴム』の取付位置を補正するデータであるエクセス値に誤りがあり、本来設置すべき位置より約9cm車両に近い位置に設置した。

線路は連続して湾曲しているが、車両は四角い形状をしているため、曲線部においては車両とホームの間隔は、走行に合わせて変動する。そのため、設備の取付位置の限界を、直線部の限界から補正する必要がある、この補正值のことを弊社ではエクセス値と呼んでいる。

- ①：エクセス値を含め、設計に関連する重要な値を、組織的に管理する体制を構築
- ②：詳細な施工図の作成を行うとともに、受注者との施工前確認を徹底

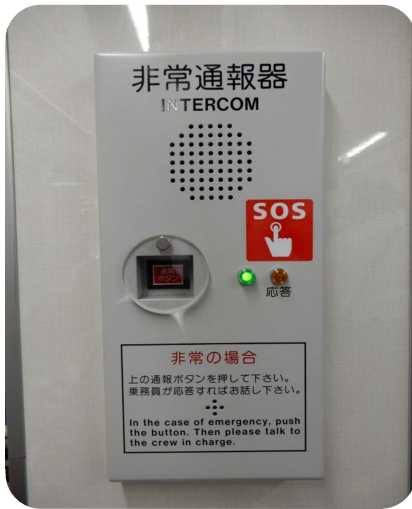
① 非常通報装置

車内での異常を乗務員に知らせるための装置で、各車両の前後（ニュートラムは各乗降扉横）に設置しています。

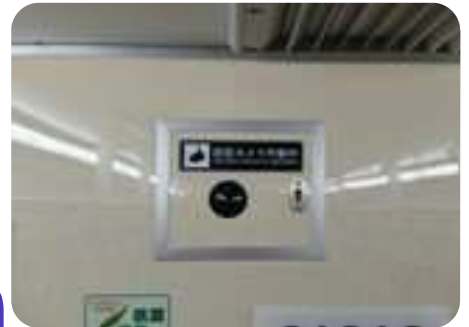
② 車内防犯カメラの設置

安心して地下鉄・ニュートラムをご利用いただくため、車内防犯カメラを720台設置しています。（2021年3月末時点）

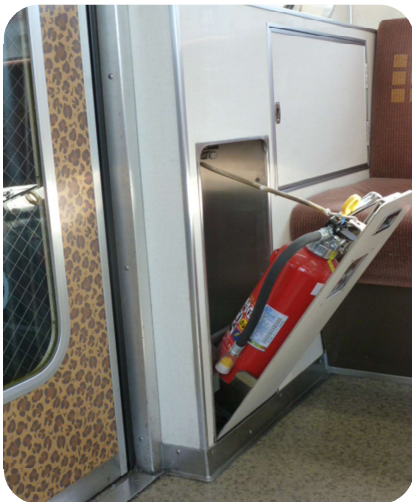
③ 消火器

車両の火災等に備え、各車両に消火器を1個設置しています。

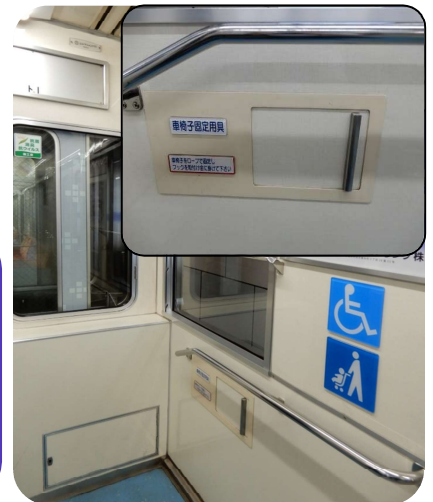
④ 車椅子（ベビーカー）スペース

車椅子やベビーカーをご利用のお客さまに安心してご利用いただくスペースで、固定用の金具付きロープを設けています。

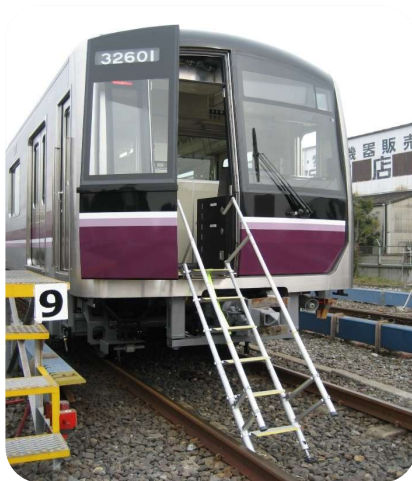
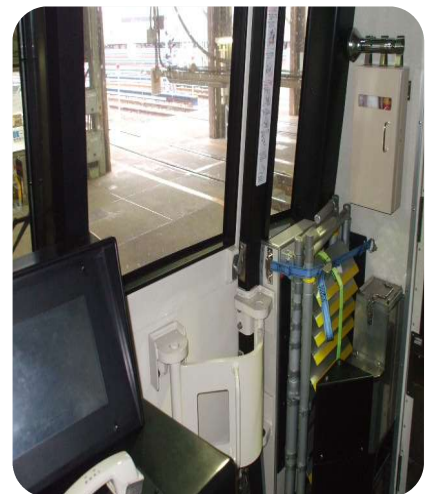
⑤ 非常はしご

駅間に電車が停止して、その後の運転ができなくなった時に電車の先頭部から線路に降りていただくための設備です。（弊社では線路のほとんどがトンネル構造のため、電車の先頭からの避難を原則としています。避難の際には乗務員・駅社員の指示に従って頂きますようお願い致します。）

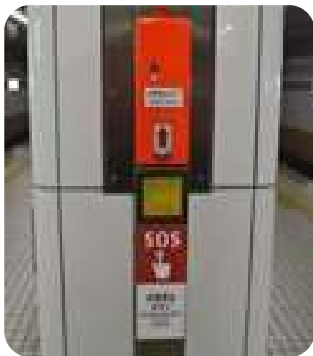
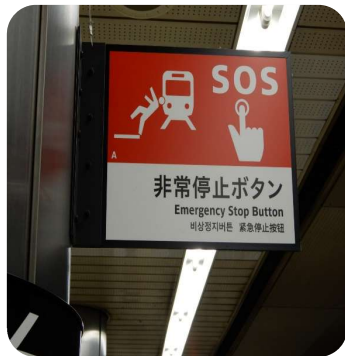
① 非常停止合図装置

お客様が線路に転落したときなどに、電車を直ちに停止させるための設備を設けています。

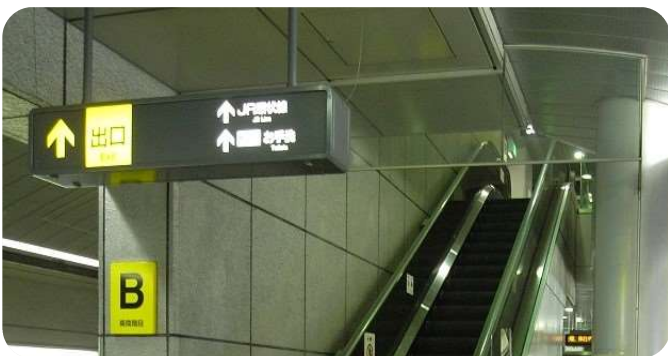
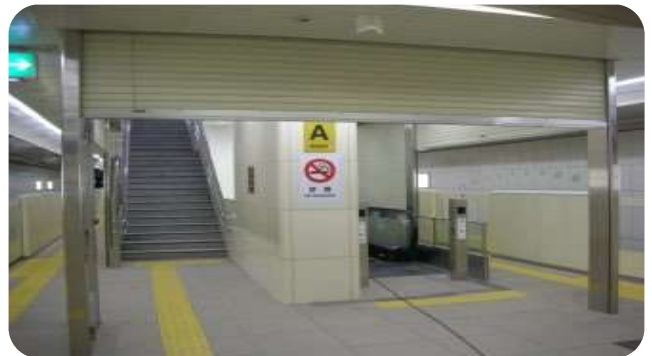
③ 防煙垂壁・防火シャッター

ホームでの火災発生時に煙の流動を防ぎ、お客様の避難経路を確保するための設備です。

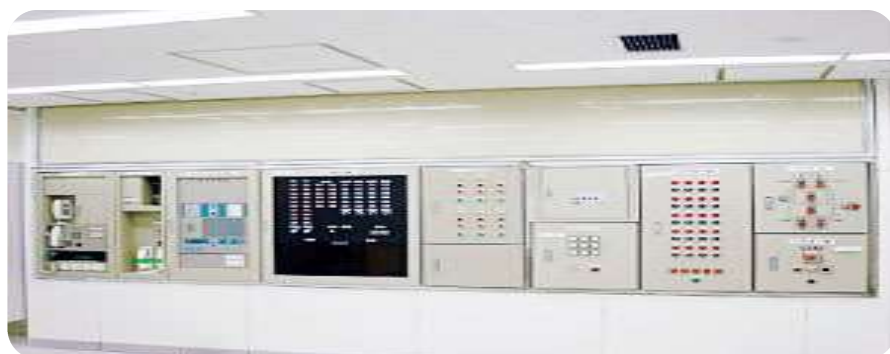
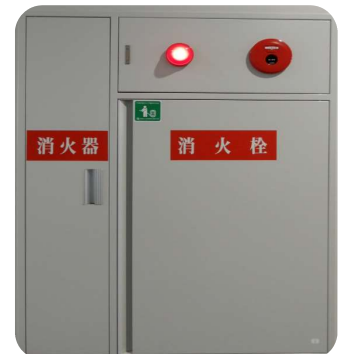
④ 防災盤・火災報知器・消火栓

駅構内の防災設備等を集中管理するために、駅長室内に防災盤を設置しています。火災の発生を駅長室に自動的に通報する感知器と消火に使う消火栓及び消火器を駅構内各所に設置しています。

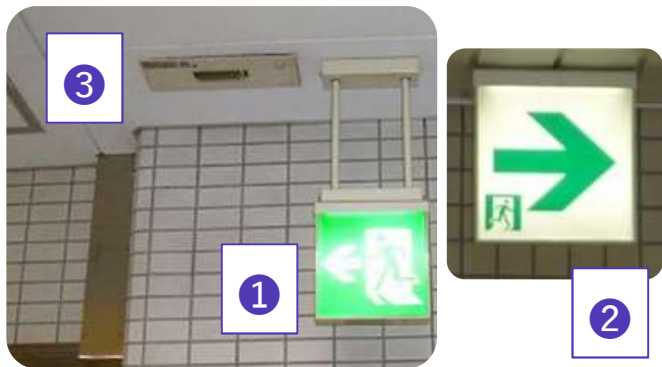
⑤ 誘導灯

誘導灯には①避難口誘導灯と②通路誘導灯があります。③フラッシュライトが併設されているものもあり、フラッシュライトが点滅し、お客さまが駅構内から安全な場所へ避難しやすくなっています。

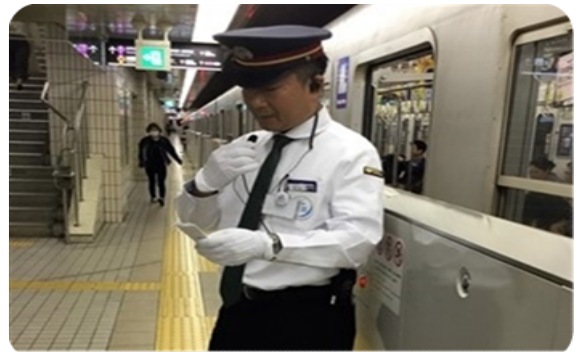
⑥ IP無線での迅速な情報連携

複雑な地下空間での迅速な連絡体制を整え、お客さまサポート及び見守り体制を強化するため、全駅長室・全改札口にIP無線を配備しています。

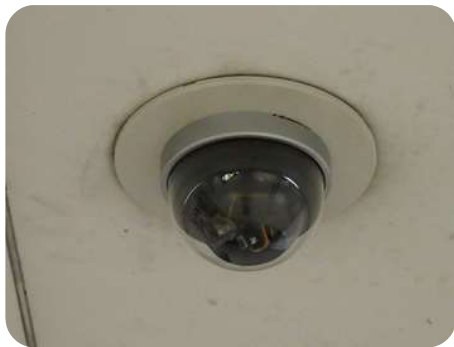
⑦ 駅構内防犯カメラの設置

安心して地下鉄・ニュートラムをご利用いただくため、駅構内に3,077台の防犯カメラを設置しています。(2021年3月末時点)

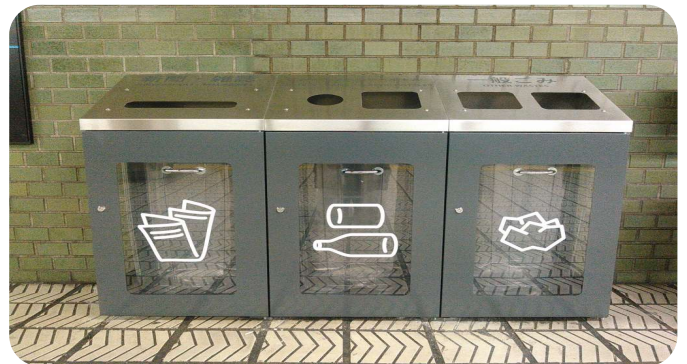
⑧ ゴミ箱の透明化

テロに対する抑止力を高めるため、全ての駅のゴミ箱を透明化にし、改札口付近に設置しています。

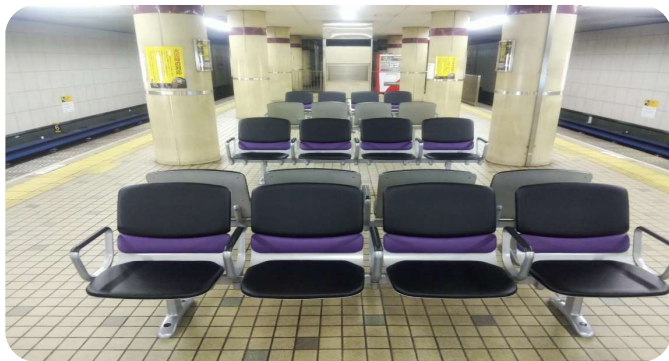
⑨ ホームベンチ

お客さまがベンチから立ち上がった際、そのまま直進し、軌道へ転落するのを防ぐため、ベンチの設置向きを順次変更しています。2020年度には、1～4人掛けのホームベンチを298脚設置しました。
