新しい設備や技術の活用

ドローン等を活用した地下鉄施設点検の実施

軌道モニタリングシステムの導入

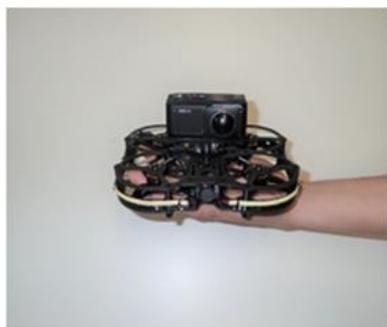
マイクロ・ドローン

地下鉄駅の天井内は高所で狭く、各種配管やケーブル等が多く敷設されており、これまで人による施設点検が非常に困難でした。鉄道インフラの点検を効果的・効率的に行うため、指で持てるほど超小型で軽量なドローン（マイクロ・ドローン）を活用しており、点検員の作業環境の改善のほか、360度カメラによる全範囲撮影等により、大幅な作業効率の向上や点検精度の向上に繋がっています。さらに、屋外の高架橋においては、空撮ドローンを活用した点検の導入に向けて、実証実験等を実施しています。

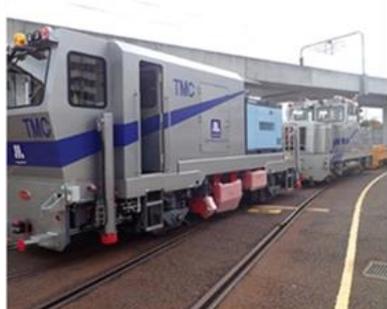
軌道モニタリングシステム
専用保守台車

その一環として、車両の床下にモニタリング装置を搭載し、点検の大部分を機械で実施する軌道モニタリングシステムの導入を推進しています。これにより、高頻度かつ高精度な点検の実現に加え、検査データの継続的な蓄積による技術の確実な継承、さらには軌道保守作業全体の効率化が期待されます。

現在は、専用保守台車にモニタリング装置を搭載し、システムの運用を開始しています。さらに今後は、営業列車への装置搭載を進めており、2026 年度には中央線において、営業列車（400 系）への搭載による本格運用を開始する予定です。

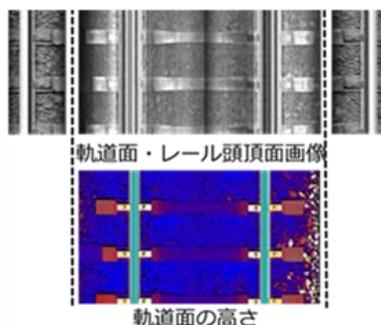
軌道面・レール頭頂面画像
軌道面の高さ

軌道モニタリングシステム
にて取得したデータ例
