大阪市交通局

2014 地下鉄・ニュートラム 安全報告書

本報告書では、軌道法及び鉄道事業法に基づき、地下鉄及びニュートラムに関する大阪市交通局の輸送の安全確保のための体制や、2013年度に実施した鉄道輸送の安全の確保のための取組みや情報を公開しております。

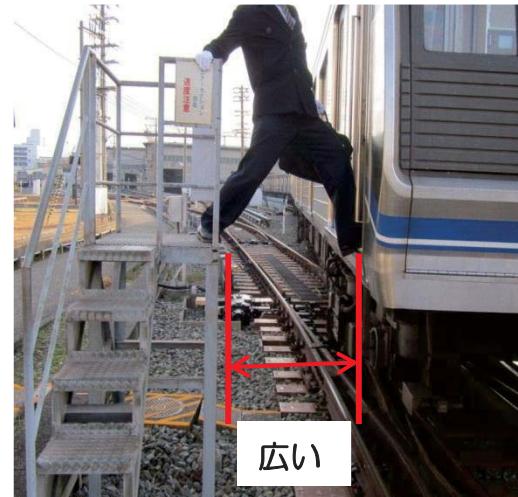
(改善前)

検車場の引継台 気づきの発信者：運転士

列車と引継台の隙間が広く、特に雨天時は足元が滑るため、乗り込む際に危険であったが、設置場所を変更し隙間を狭くすることにより、安全に列車に乗り込むことができるようになりました。

広い

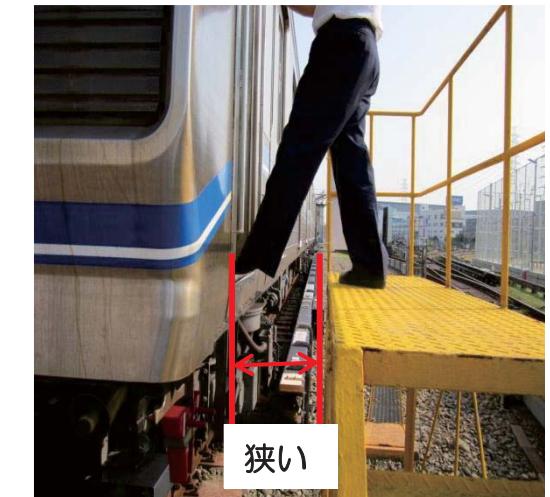
(改善後)

狭い

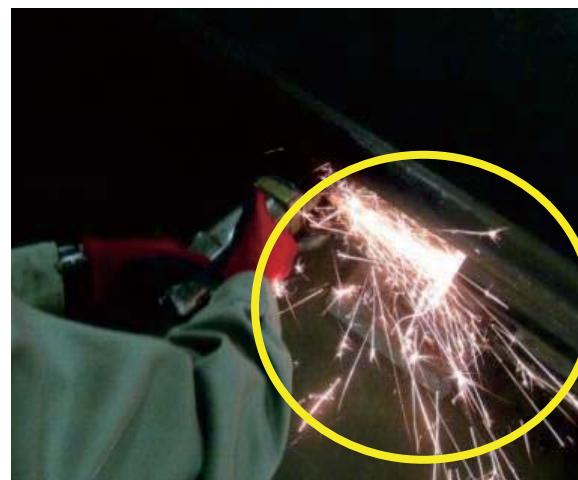
(改善前)

スパークガード使用による火の粉飛散防止について 気づきの発信者：電力技術員

レール交換作業によるレールボンド取付作業時、ディスクグラインダーの使用で火花が飛散し、保線区作業員へ火花がかかるため保線作業が終了するまで待機していたが、スパークガード使用により火花の飛散を抑えることができ、安全に同時作業を行うことが出来るようになりました。作業時間、最終確認の時間に余裕を持つことができるようになりました。

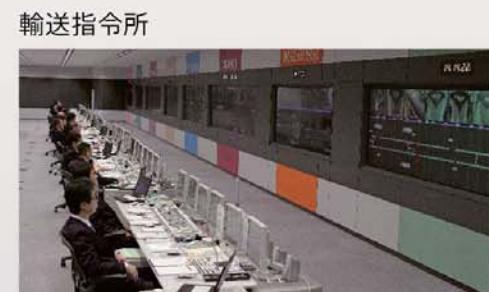
輸送指令所

輸送指令所には、全列車の運行状況がひと目でわかる列車集中表示盤、各駅の信号やポイントを1箇所で制御する集中制御盤、列車無線及び駅ホーム等を映し出すCCTVシステムを備え、全列車の運行を集中管理している。

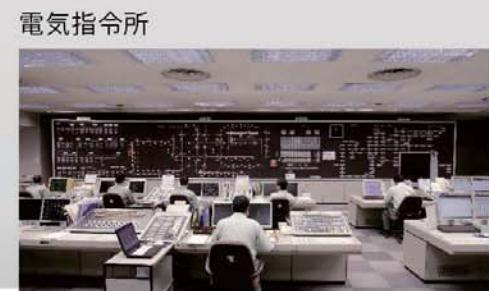
電気指令所

電気指令所では、多種多様な電気設備をトータルに管理している。列車の運転や駅の照明などに必要な電力の供給をコントロールするとともに列車の運行や営業に必要な電気設備を24時間監視し、故障等の迅速な対応を行い、列車運行の信頼性の向上を図っている。

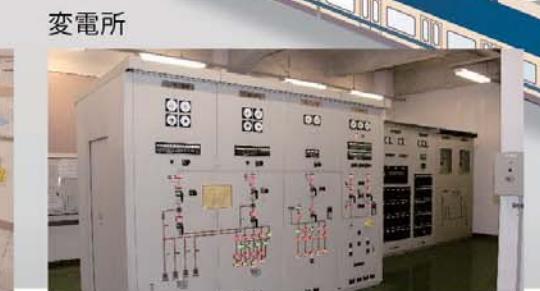
変電所は、地下鉄に必要な電力を関西電力から特別高圧(3相交流22kV)を常用と予備2回線を受電し、駅や列車に供給している。

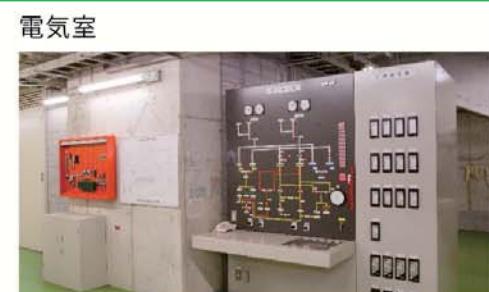
電気室

電気室は、変電所から受電した電源を高圧遮断機から変圧器・低圧遮断機・電磁接触器等を経て、電灯用設備などに配電している。

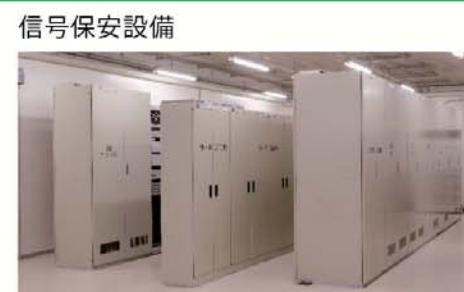
信号保安設備

地下鉄の正確な列車運行と輸送の安全を確保するため、連動装置や自動列車制御装置(ATC)等の信号設備がある。

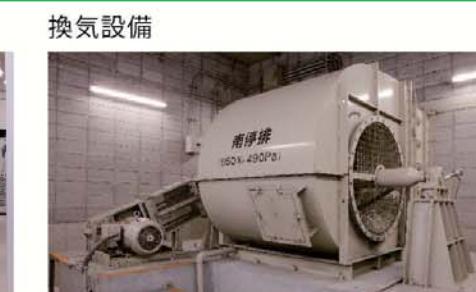
換気設備

車両や駅施設等から発生する熱は地下鉄構内の温湿度を上昇させ、特に夏のラッシュ時にはお客様に不快感を与えるため、大型の機械を使って換気を行っている。

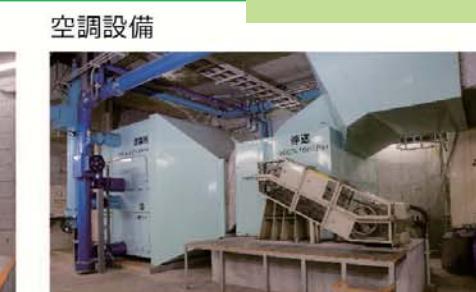
空調設備

真夏のラッシュ時には、機械による換気だけでは車両や駅設備からの発生熱量の抑制ができなくなり、冷凍機や空調機により駅構内の冷房を行っている。

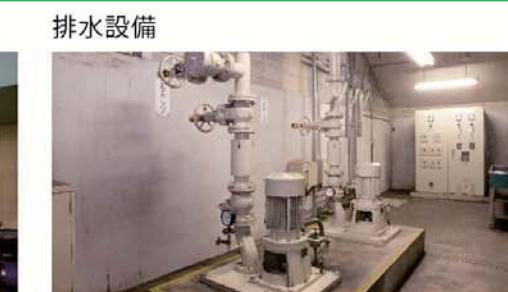
排水設備

地下鉄内で発生する水は、施工継目等からの漏水する地下水と、駅構内で使用する洗浄水等であり、この水を路線部や駅の貯水槽に集め、排水設備(揚水ポンプ)で下水道に排水している。

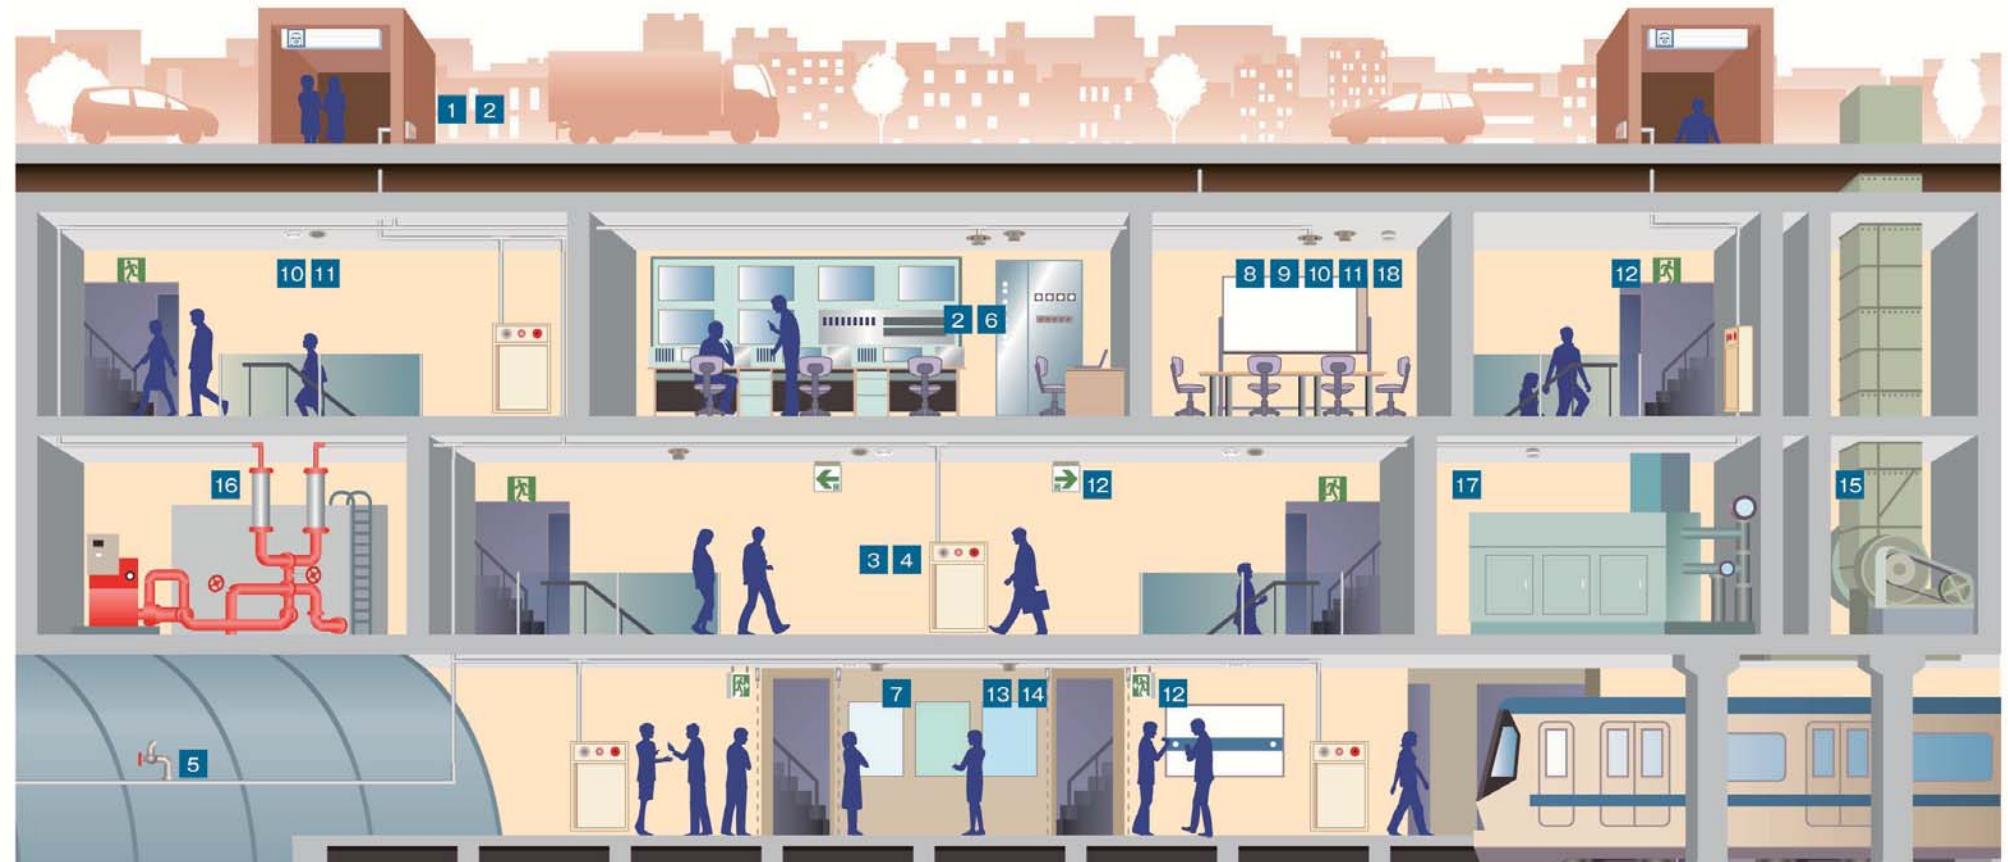
② 地下鉄の火災対策設備

地上と駅構内を結ぶ送水管で消防隊が火災発生時に使用する消防ポンプ車を使用して地上の送水口から、駅構内及びずい道内の放水口に送水を行う。

消防隊が消防活動を行うための消火設備で、屋内消火栓と併設しており、各階の各位置から一つのホース接続口までの水平距離が50m以下となるように設置している。

ずい道内で消防隊が消防活動を行うための消火設備で、消防隊のホースを接続して放水を行う。地下の駅間が500mを超える区間に設置している。

消防隊や警察による災害時の救出活動等において、地上の現場指揮本部と駅構内の無線通話が確保できるように、地上出入口及び防災管理室に無線機接続端子を設置している。

消防隊が到着するまでの自衛消防を目的とした消火設備で、コンコース階においては水平距離が25m以下、ホーム階では40m以下となるように設置している。

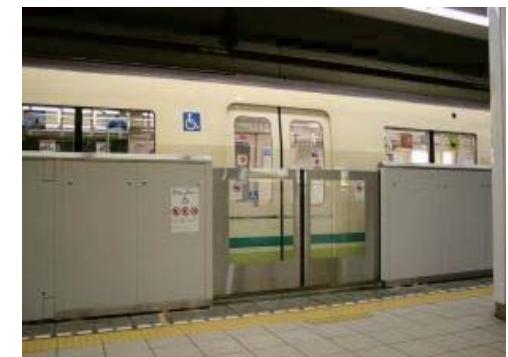
可動式ホーム柵

お客様の駅ホームからの転落や列車との接触を防止するため、今里筋線には、2006年開業時から全駅に可動式ホーム柵を設置、長堀鶴見緑地線は、2011年度に全駅に設置完了しました。

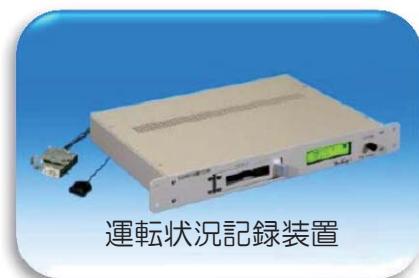
運転状況記録装置設置（車両・その他）

事故発生時の運転状況（速度、ブレーキ操作等）を記録し、その状況を正確に把握、分析することで、事故の防止に活用するために、運転状況記録装置の設置を進めています。（2015年度完了予定）

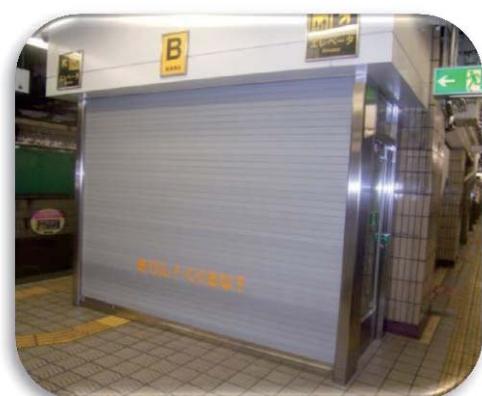
防火防煙シャッター

火災時に閉まる際、一旦停止（床面から2mの位置）することによりお客様の避難通路の確保を図ります。

火災により発煙した場合、煙感知器との連動により床面から2mの高さまで降下して煙の拡散を防ぐ。避難完了後には、手動操作等により床面までシャッターを降下させ、延焼拡大を防止する。

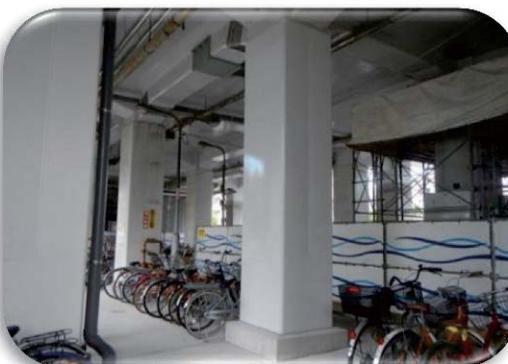
朝潮橋駅 橋脚補強工事

東日本大震災などから得られた、新たな知見・基準等を踏まえ、高架橋やトンネルのさらなる耐震対策に取組んでいます。（2023年度完了予定）

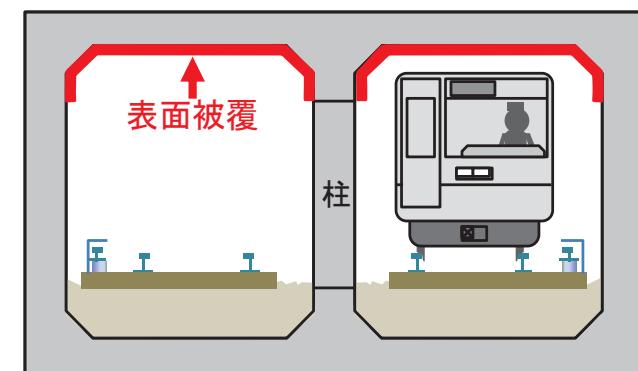
地下コンクリート構造物の対策イメージ

地下鉄は約半数の構造物が建設後40年を経過しています。そのため、鋼製橋梁の補強や、地下コンクリート構造物に対する表面被覆など、構造物の延命化を図るために予防保全対策を実施しています。

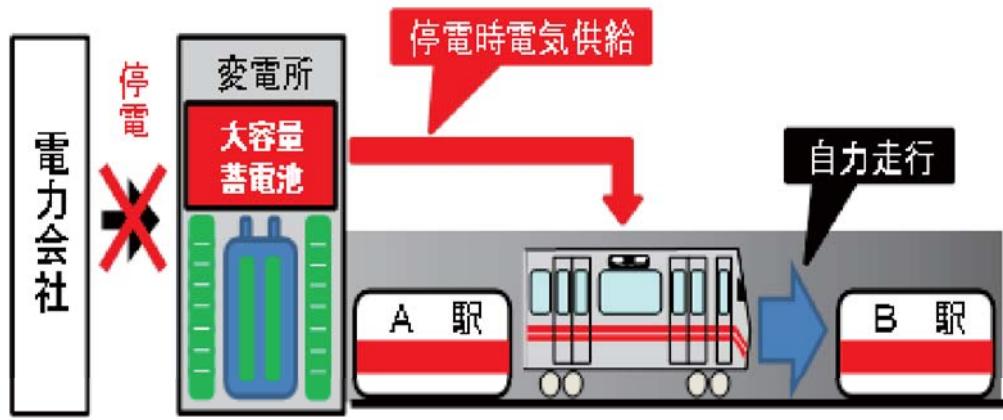
大容量蓄電池使用時の電車走行イメージ

地震発生時に電力会社からの電気供給が途絶えても、駅間に在線する列車が立ち往生することなく、次駅まで進むことができるよう、津波浸水範囲の路線の中で必要な区間に地上型大容量蓄電池を設置します。

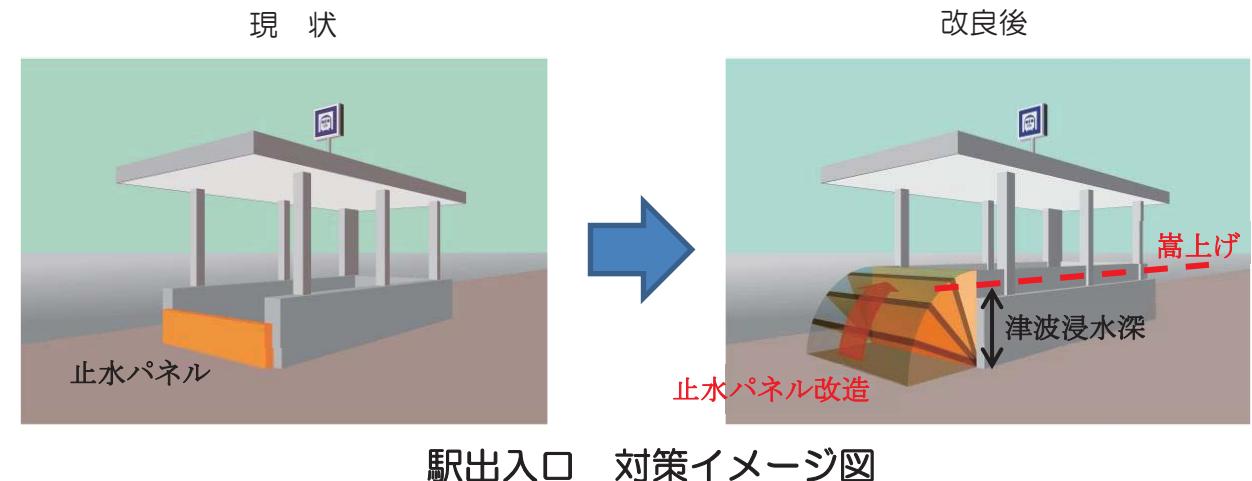
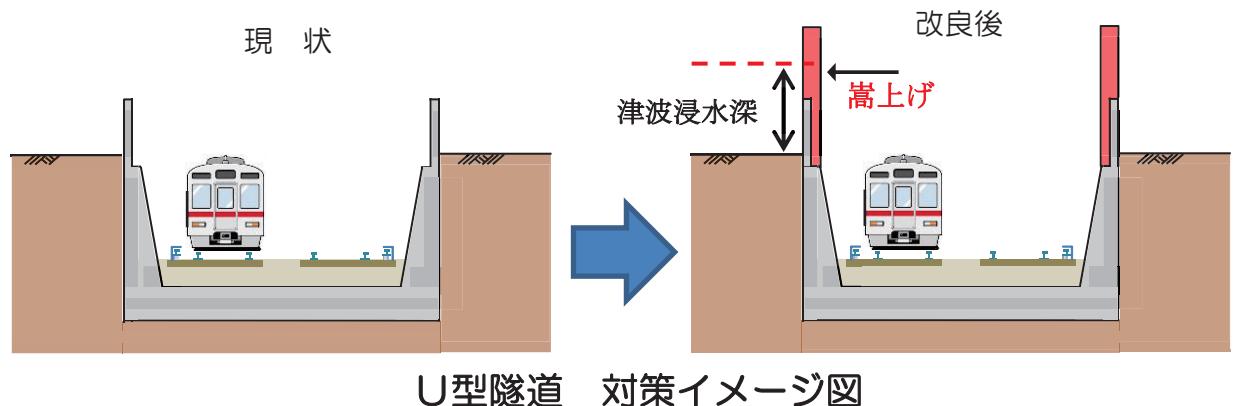
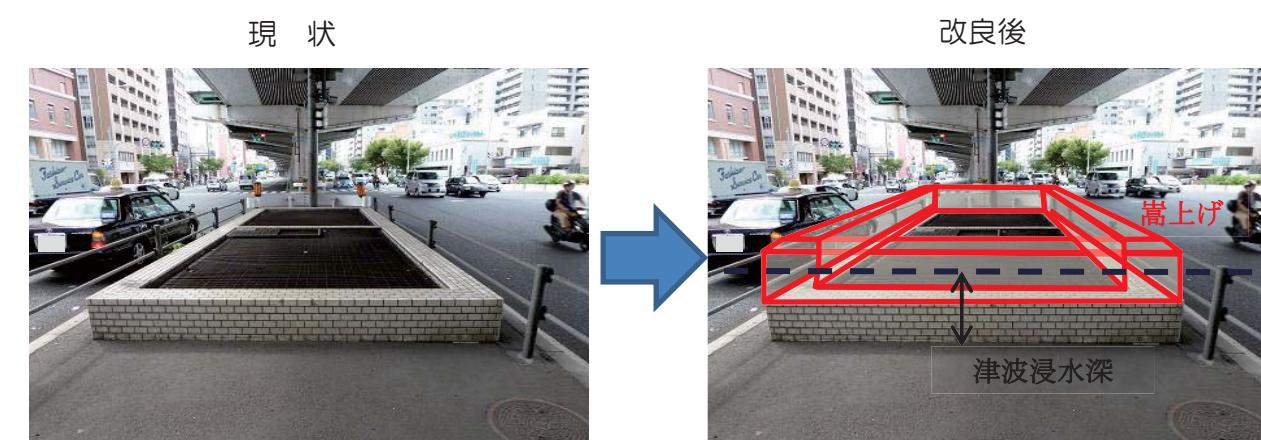
津波浸水範囲に位置する駅出入口、変電所や換気口等のうち、津波から施設を守ることができない施設に対して、津波浸水対策設備を設置します。

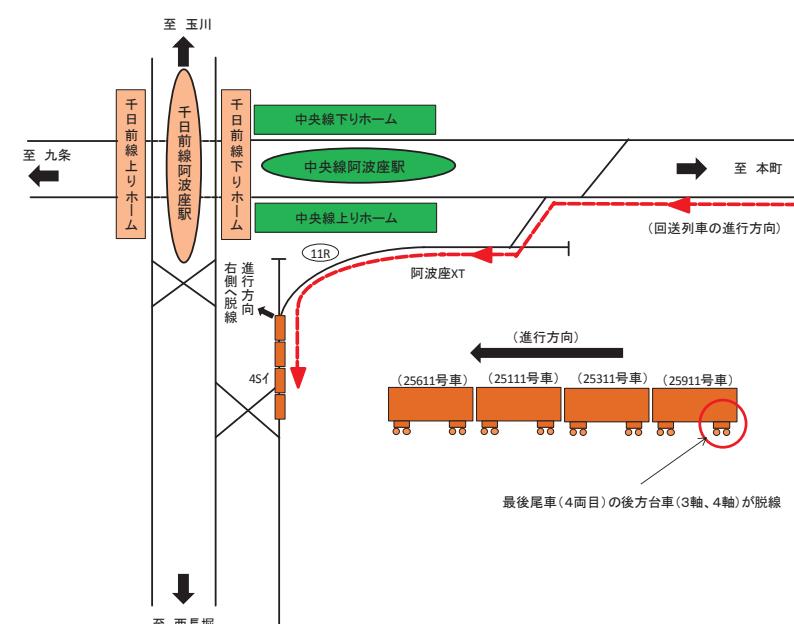
- 現場付近では、カントが100mmから50mmに遅減される（遅減倍率300倍）ことによる構造的な平面性狂い（軌道のねじれ）が存在するために外軌側輪重が減少すること。
- 曲線半径が70mから67mに小さくなることにより転向横圧を主体とする内軌側横圧が増加すること。
- 当該車両の車輪が削正直後（走行距離約5.5km）であり、その間に塗油区間がなく、車輪フランジ表面が清浄な状態で連絡線に入ったこと、この際の連絡線付近の湿度が低かったことが引き金となって、車輪とレールの摩擦係数が高くなつた可能性が考えられること。

- 本事故発生の際には、外軌側車輪は絶縁継目の手前より乗り上がりを開始したと考えられる。この際、脱防ガードが脱線の防止機能を発揮したと考えられるが、同継目付近において脱防ガードが一時的に途切れで敷設されていたために、同継目の先で脱線するに至つたと考えられる。

当局の調査結果を提示し、現地及び脱線車両の確認を実施するとともに、現地で測定した軌道検測データを使用して推定脱線係数比の計算を行つたところ、脱線の原因是外軌側車輪が外軌に乗り上がつたことにより発生したと推定されました。また推定脱線係数比の計算による乗り上がり脱線に対する安全性の確認においては、通常の走行条件下では乗り上がりが発生する線形条件ではないことが確認されました。

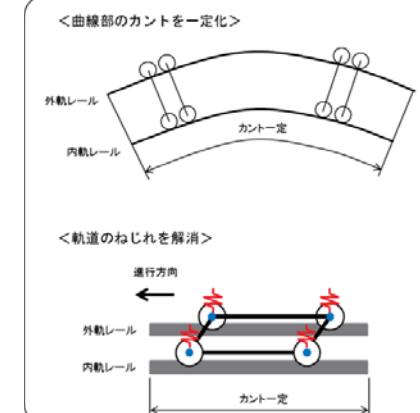
対策後の線形イメージ

- 構造的な平面性狂い（軌道のねじれ）の解消
- 車輪削正直後の車輪フランジ部に塗油を実施

〈轨道のねじれを解消〉
