大規模災害・事故等を想定し備える

これまでの自然災害の教訓を踏まえ、巨大地震・津波・台風などに対する防災対策を徹底して推進しています。また、事故・自然災害及び安全輸送に支障を及ぼす恐れのある事態が発生した場合には、事故・災害対策本部を立ち上げ、関係部署が連携を図ることにより、迅速かつ的確な応急処置や復旧に努めています。

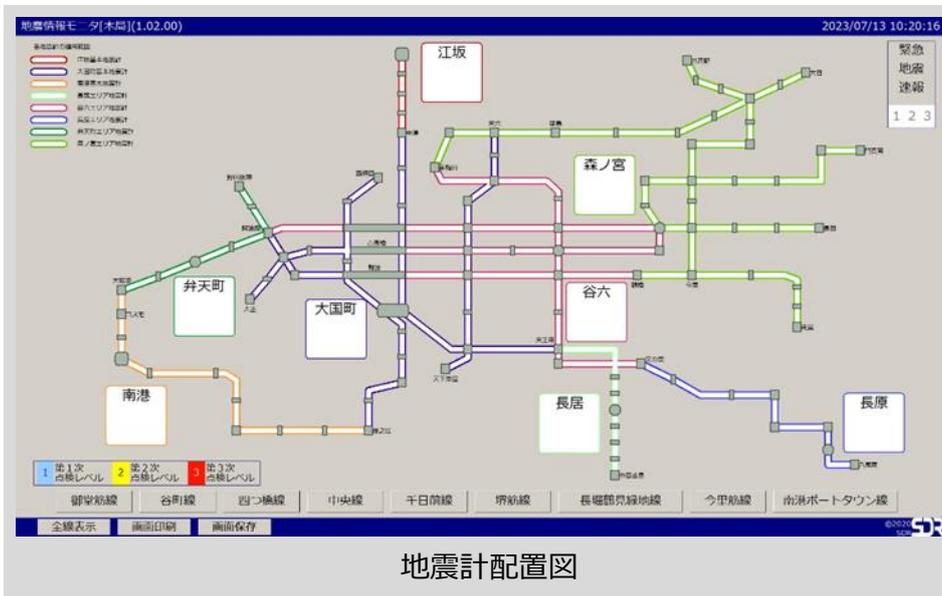
巨大地震による激しい揺れは電車の運転に大きな影響を与えるため、気象庁からの緊急地震速報の展開に加え、基本地震計（3か所）及びエリア地震計（5か所）を設けています。地震の強さにより3段階の警報レベルを設定しており、警報レベルに応じて列車無線により乗務員に音声で異常を知らせ、速やかに緊急停止等の適切な運転処置を行います。

基本地震計とは

電車の運転処置を判断するための地震計

エリア地震計とは

早期の運転再開のため、必要となる点検のレベルを判断する地震計

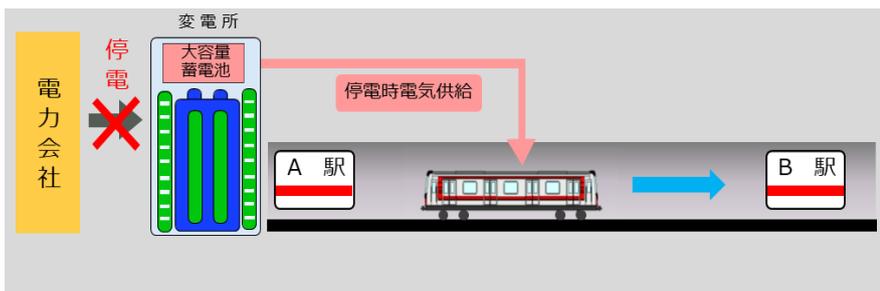
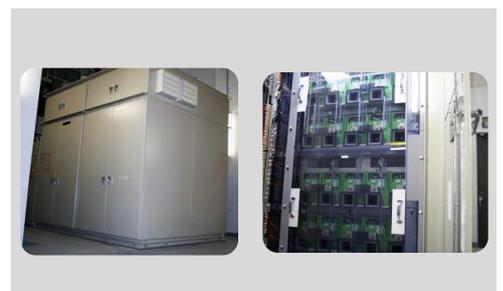
地震発生時に電力会社からの電力供給が途絶えても、駅間にある電車が立ち往生することなく次駅まで運転することができるよう、津波浸水範囲の路線の中で必要な区間に大容量蓄電池を設置しています。

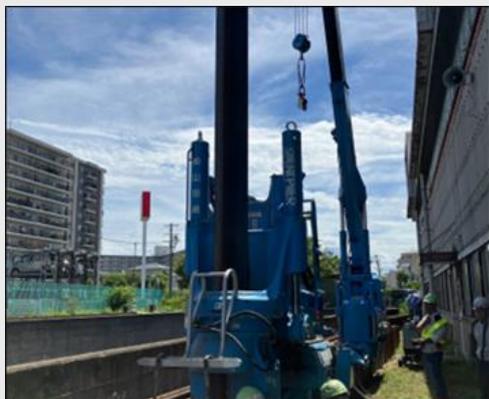
さらに、2022年度から、地上車庫や出入庫線で液状化の発生が想定されている場所を対象に、トンネル浮き上がりやレールの歪みを発生させないことを目的とした地盤改良等の対策工事を開始し、2024年度末までに完了しました。

液状化対策工事
(トンネル浮き上がり対策)

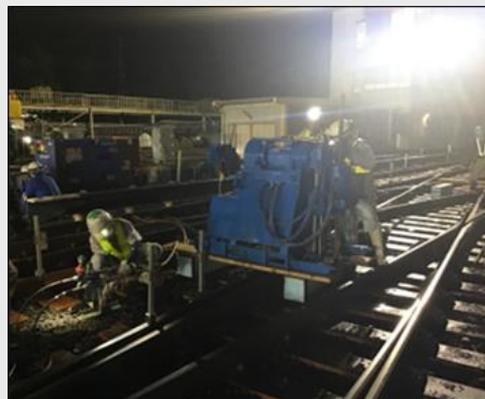
液状化対策工事
(軌道下地盤改良)

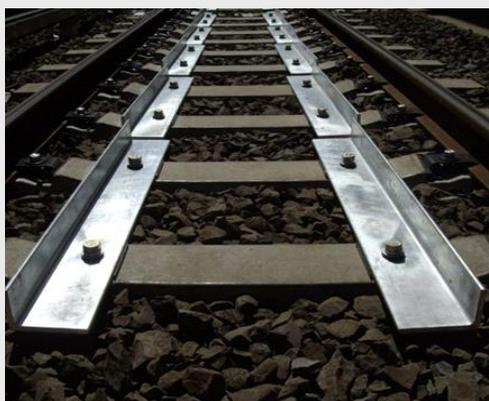
また、地震の揺れにより高架部において電車が脱線した場合に備え、逸脱防止ガード付きまくらぎや脱線防止レールの整備を進めており、2025年度末までに全て完了する予定です。

逸脱防止ガード付きまくらぎ

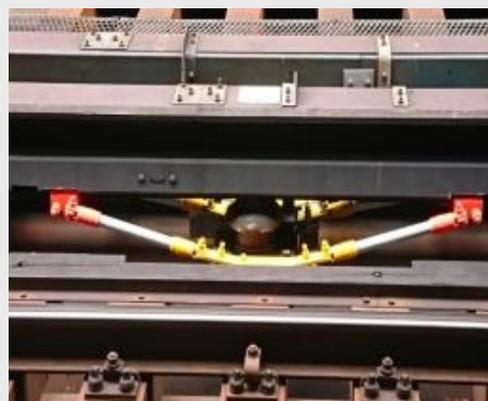
高架部サードレール脱落防止は2019年度に全て設置が完了しています。

高架部サードレール脱落防止

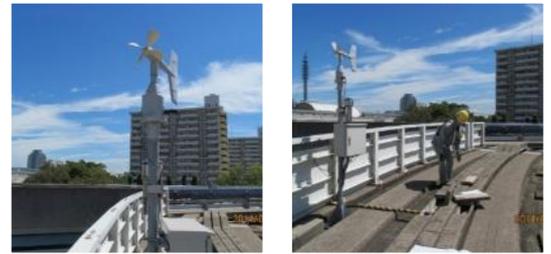
強風は電車の運転に大きな影響を与えます。Osaka Metro では地上を運転する区間（御堂筋線、中央線、ニュートラム）の安全運行を確保するため5箇所に風向風速計を設け、風速に応じて電車の運転取扱いを定めています。

地下鉄（御堂筋線、中央線）では、風速が毎秒 20メートル以上になったとき、地上部を走行する電車は時速 40 キロメートル以下の注意運転を行い、風速が毎秒 25メートル以上になったときは、全線または一部区間の運転を休止します。また、ニュートラムでは、風速が毎秒 20メートル以上になったとき、駅から出発する電車の運転を休止し、駅間にある電車は時速 25 キロメートル以下で次駅まで運転ののち運転を休止します。さらに風速が毎秒 25メートル以上になったときは、全線の運転を休止します。

路線	設置箇所
御堂筋線	新淀川橋梁部
中央線	天保山運河及び大阪港～朝潮橋間
ニュートラム	南港水路橋地点及び中ふ頭

風向風速計

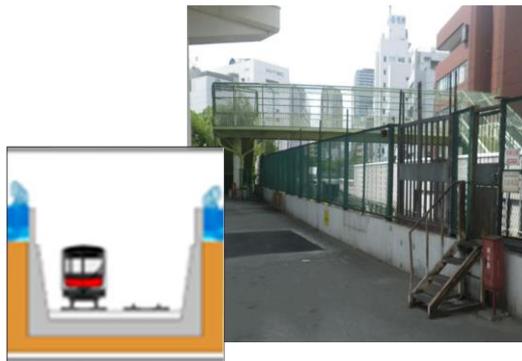
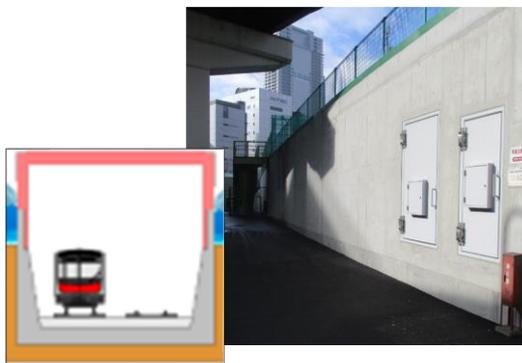
2013年8月に大阪府から南海トラフ巨大地震に伴う津波の浸水範囲が公開され、大阪市内沿岸部には3m程度の津波が2時間以内に到達すると想定されています。このため、Osaka Metroではお客さまの迅速な避難誘導や施設防護に取り組んでおり、地下～高架移行区間における側壁や換気口に対してもかさ上げを実施しています。（2026年度末 完了予定）

側壁のかさ上げ

対策前

対策後

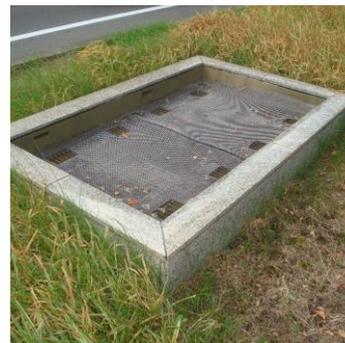
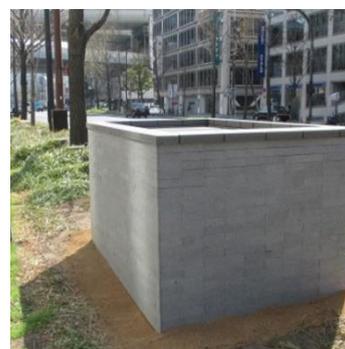
換気口かさ上げ

対策前

対策後

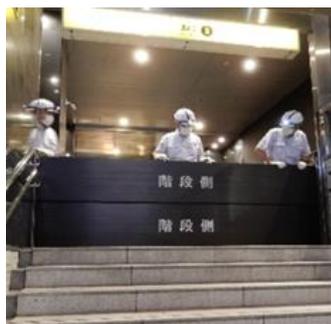
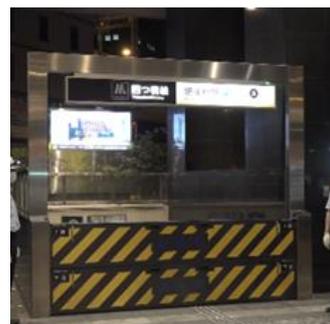
内水氾濫（ゲリラ豪雨）への対策として、Osaka Metroでは駅出入口へ止水パネルを整備しており、定期的に設置訓練を行っています。
